## Poročilo o preskusu - celodnevna meritev hrupa

| <b>Naloga</b> | Študija hrupa za opredelitev območij in obsega potrebnih protihrupnih ograj ob pomembnih cestah v upravljanju Direkcije RS za infrastrukturo na območju Celja, Maribora in Ptuja z okolico |
| <b>Številka</b> | 2021-052 / MM-04 |

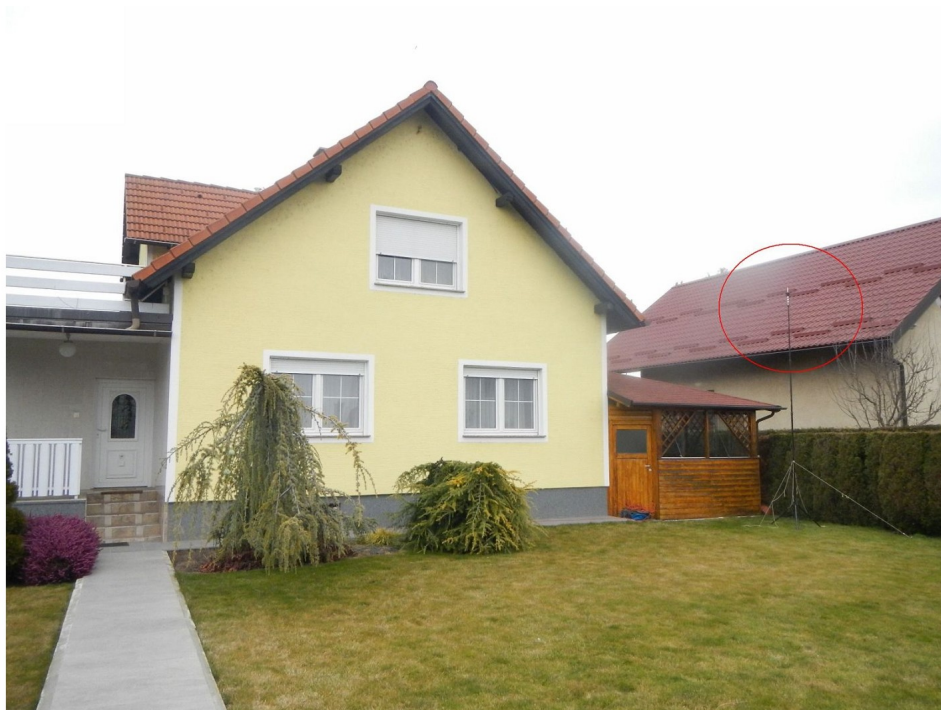
Slika 1: Fotografija merilnega mesta MM-04 Štrafelova ulica 10, Ptuj
